# 石库门里弄新面貌

文 / 本刊记者 陈昊南

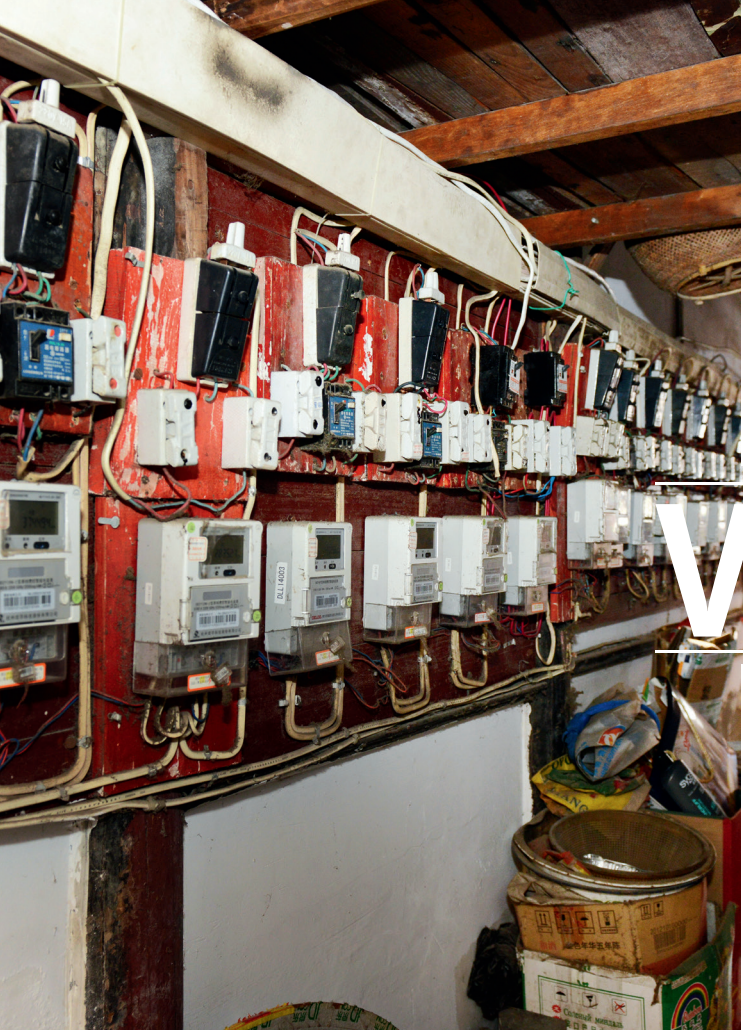
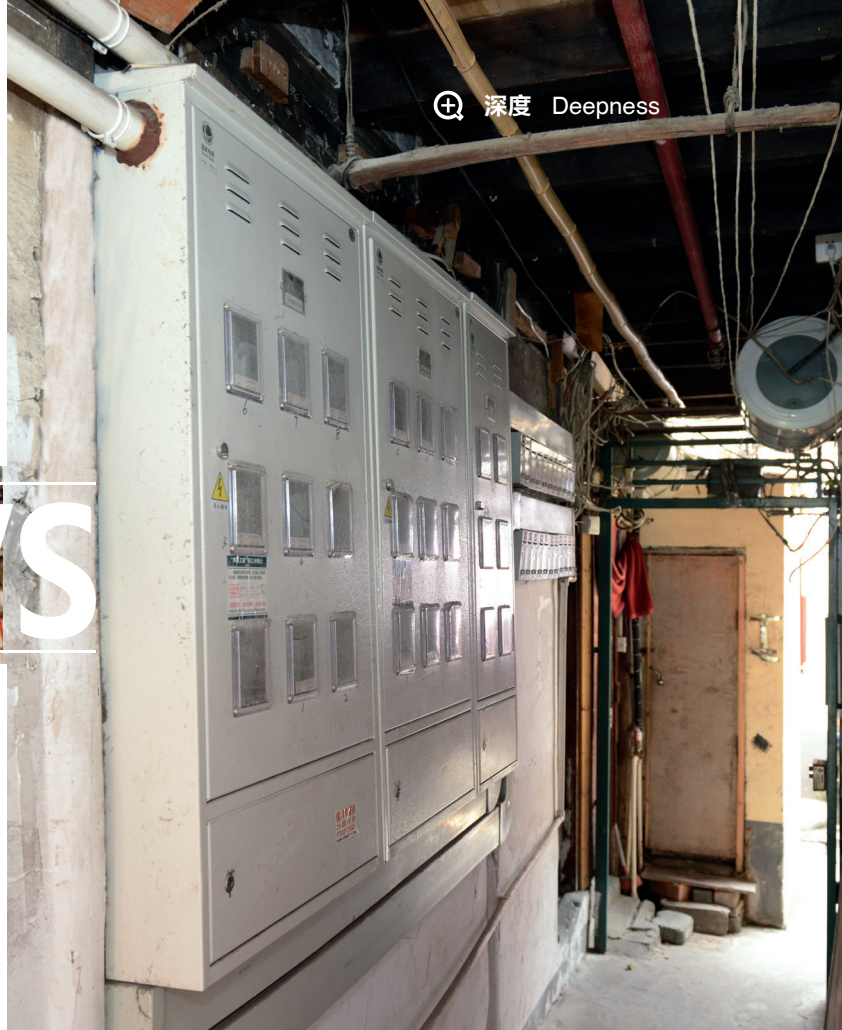
A “光明工程”改造后，弄堂环境变得更加整洁有序。

弄，距离人民广场的直线距离只有500米。这里的住房样式多是1923年建设的砖木结构三层楼房，已有90多年的历史，不少居民家中，楼梯是木制的、隔断是三夹板的。而在“光明工程”改造之前，陈旧的20安培、2千瓦容量电表连带木制配电板就被钉在墙头，交织的电线上粘满灰尘油腻。这些表计、电线还是上世纪80年代末的遗存，在使用近30年后，线径小、故障多的问题在所难免。

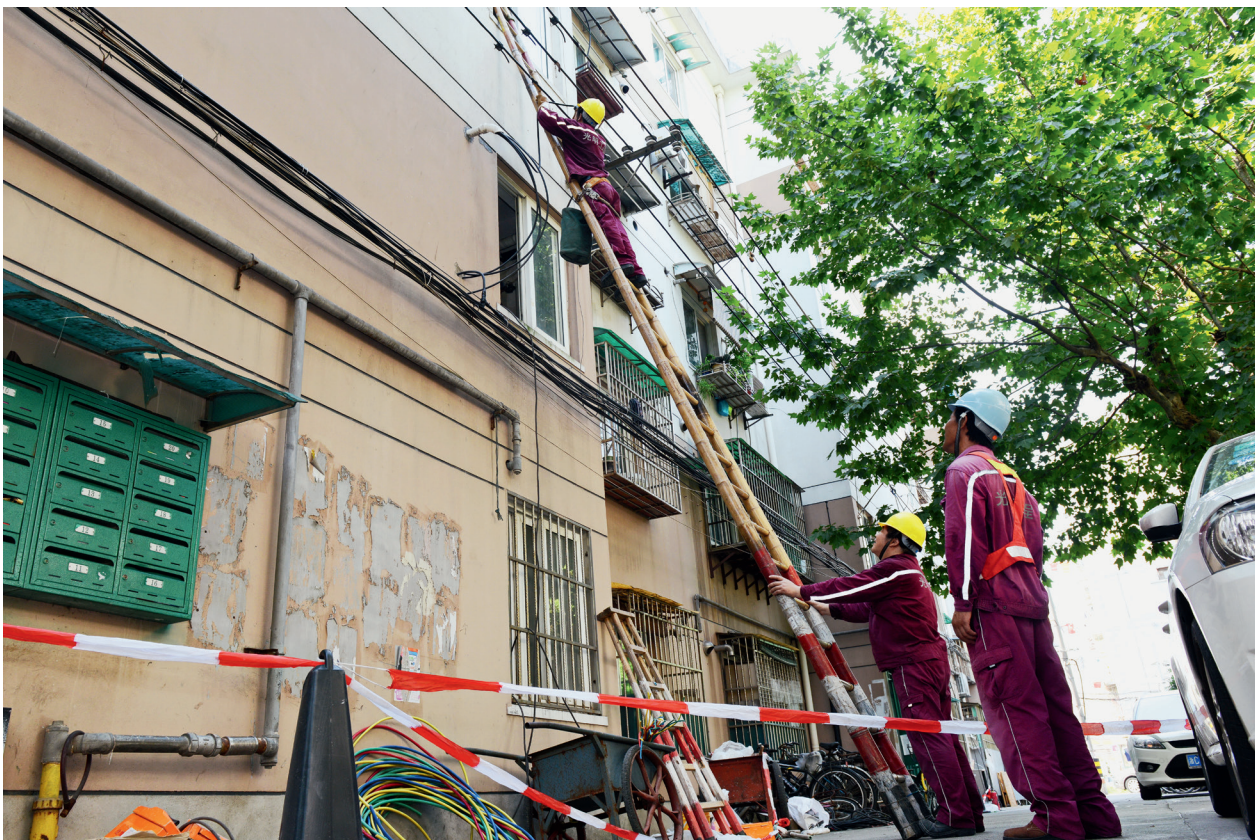
A 上海鞍山新村“光明工程”施工中。摄影 / 傅为民
